# Bockholmenvraket

## – en allmogeskuta från 1700-talet

Av Marcus Lindholm

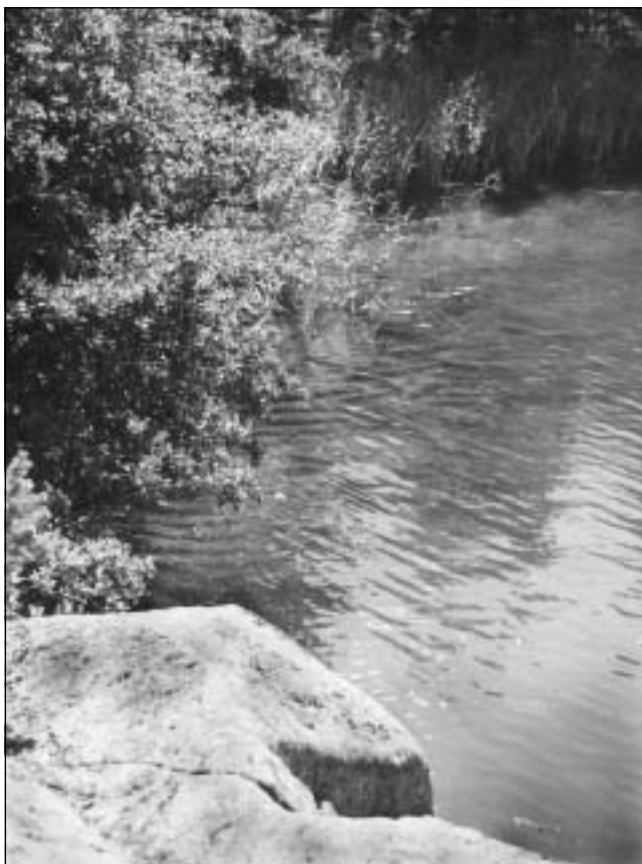
Figur 3. Vraket vid stranden. Foto mot sydost.

Vrakets ligger intill stranden vid en brant bergskant och är orienterat i NO–SV riktning med aktern i NO (figur 3). Enligt markägaren skall vraket ha varit synligt ovan vattenytan ännu för cirka 30 år sedan. Vrakets akter som ligger på cirka fyra meters djup, har en mycket djup och markerad kölbrunn (figur 4). Akterspegelns byggnadselement har fallit ner akter om vraket och ligger i dag koncentrerade alldeles intill vraket. I akterskeppet finns också på babordsidan resterna av skutans spis, byggd av tegel. Babords sida är svårt skadad av is och sjögång, medan styrbords-

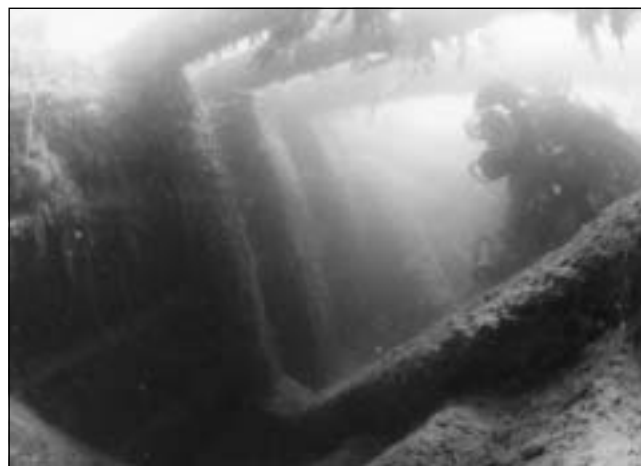
Figur 4. Bockholmenvrakets kölbrunn. Foto från akterstäven. Bottenstockarna är i sina ursprungliga lägen.

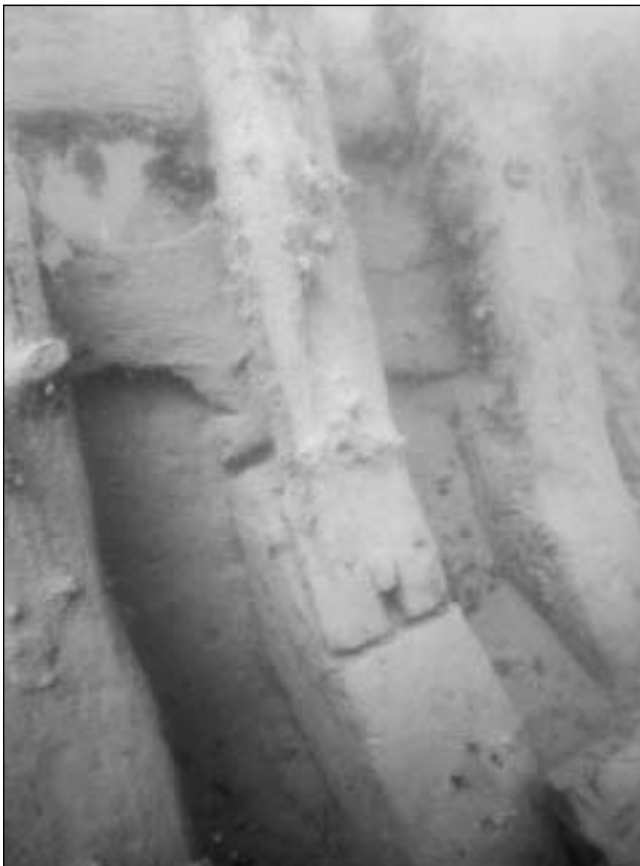
Figur 5. Fartyget är i huvudsak byggt på klink, men de fyra översta borden är lagda i kravellteknik.

Vraket är idag omkring 24 meter långt och fartygets totala längd kan antas ha varit omkring 25 meter. Bredden på fartyget har varit cirka 8,5 meter. Byggnadstekniken är i huvudsak klink men de fyra översta borden är på kravell och byggnadsmaterialet är furu (figur 5). Konstru-ktionen är förhållandevis lätt med tunna, breda bord och ganska gles spantning. Borden är fästa till spanten med dymlingar och till varandra med spikar.
